## Poste d'éclusage de Clowes

Du km 70,5 au km 70,6

Le poste d'éclusage de Clowes est situé sur la rive nord de la rivière Rideau. L'écluse est aménagée sur la rive, créant une île étroite où se trouve le barrage-déversoir à voûte en pierre. Ce dernier donne naissance au plan d'eau entre Clowes et le poste d'éclusage de Merrickville.

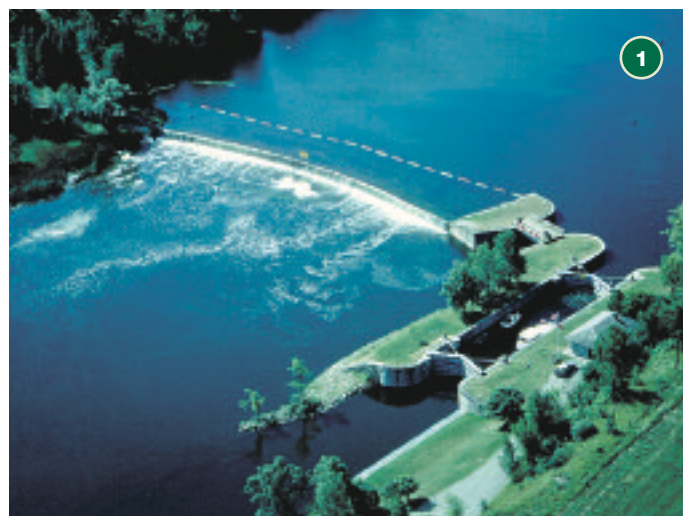
*Image 1 Poste d'éclusage de Clowes avec son barrage-déversoir et son barrage à poutrelles.*

*Image 2 Portes aval ouvertes pour l'hiver, avec le barrage à poutrelles à gauche.*

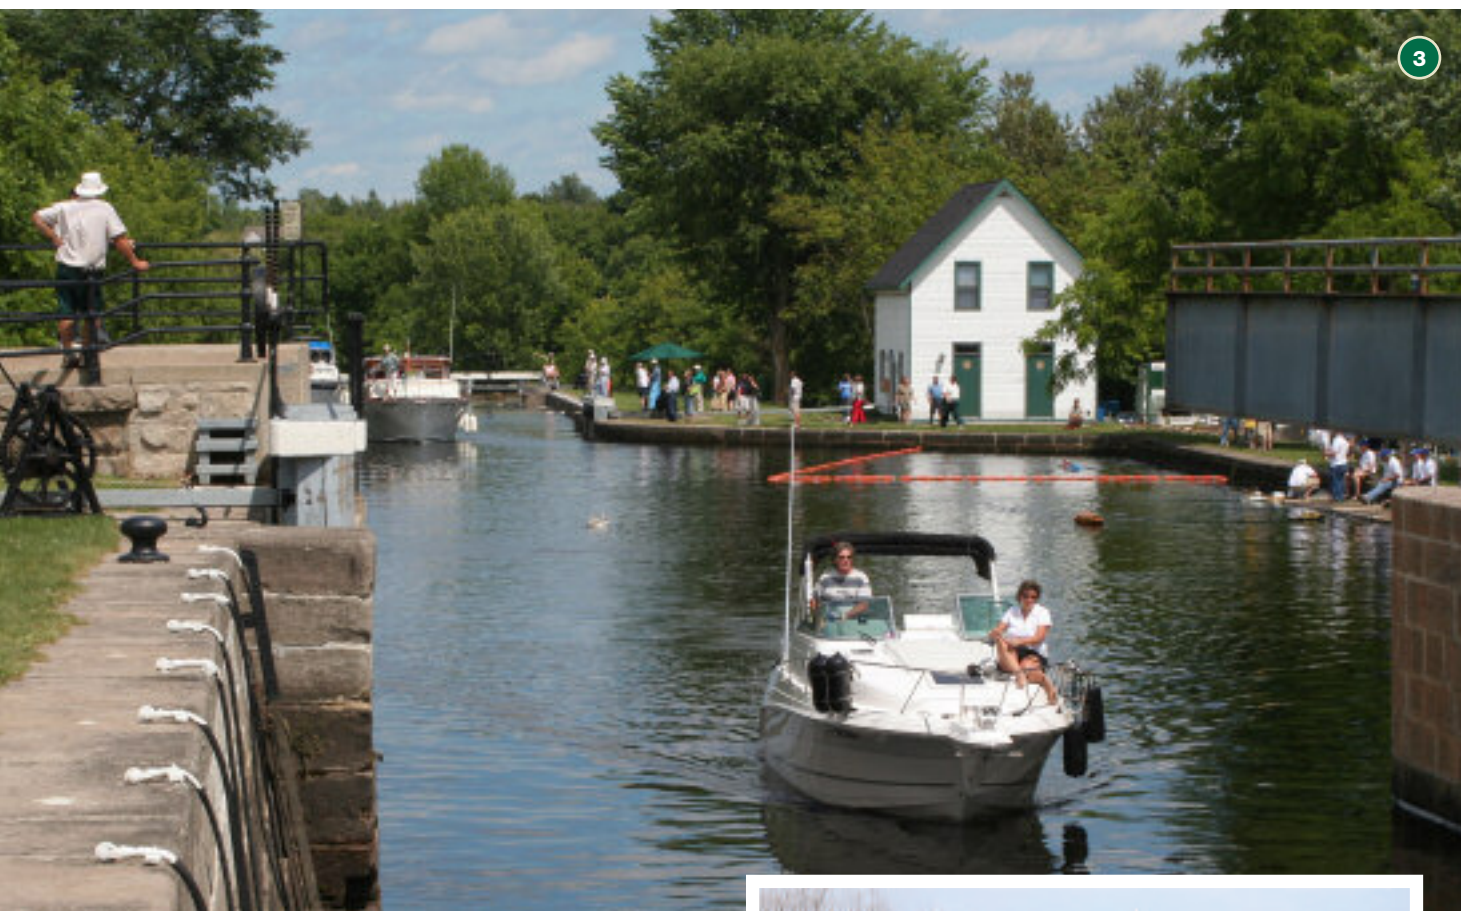
*Image 3 Un pont tournant enjambe l'écluse amont qu'un bassin de virage sépare de l'écluse du milieu. Le bureau du poste d'éclusage se trouve à l'arrière-plan.*

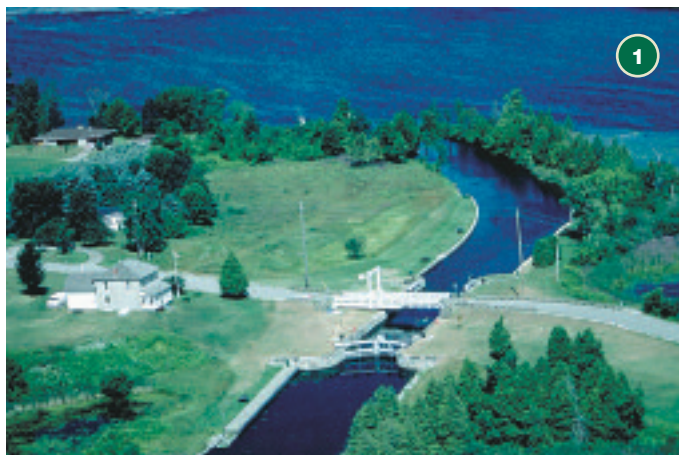
*Image 1* Au poste d'éclusage de Kilmarnock, l'écluse est aménagée le long d'un court chenal excavé. Le barrage de Kilmarnock a créé un large tronçon s'étendant jusqu'au poste d'éclusage d'Edmonds.

Une écluse – Écluse manœuvrée à la main, avec une élévation de 0,6 m, 1830. GRC1.

Barrage en matériaux meubles – Barrage de 300 m de long, 1830. GRC1.

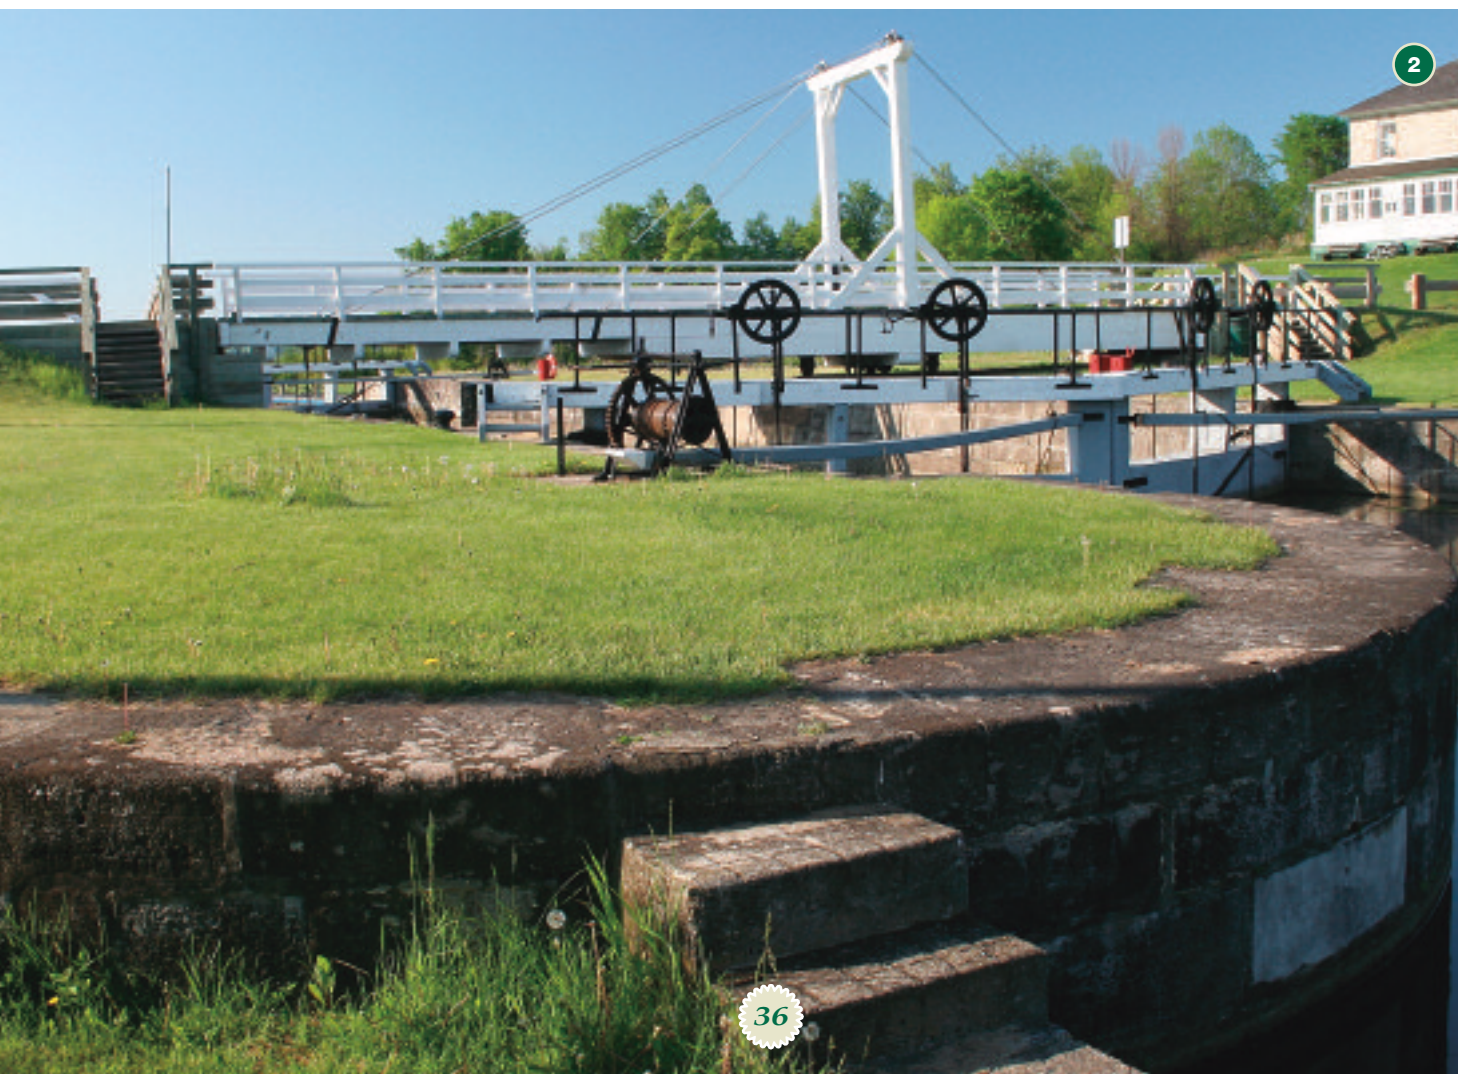
*Image 2* Un pont tournant de type Kingpost enjambe l'écluse et permet à une route de campagne de traverser le chenal

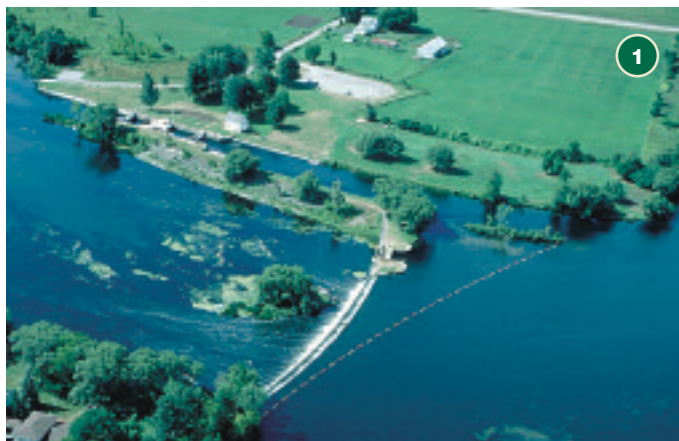
*Image 1* Au poste d'éclusage d'Edmonds, l'écluse est aménagée à l'extrémité d'un court chenal excavé qui contourne les rapides en eaux peu profondes.

Une écluse – Écluse manœuvrée à la main avec une élévation de 2,6 m, 1830. GRC1.

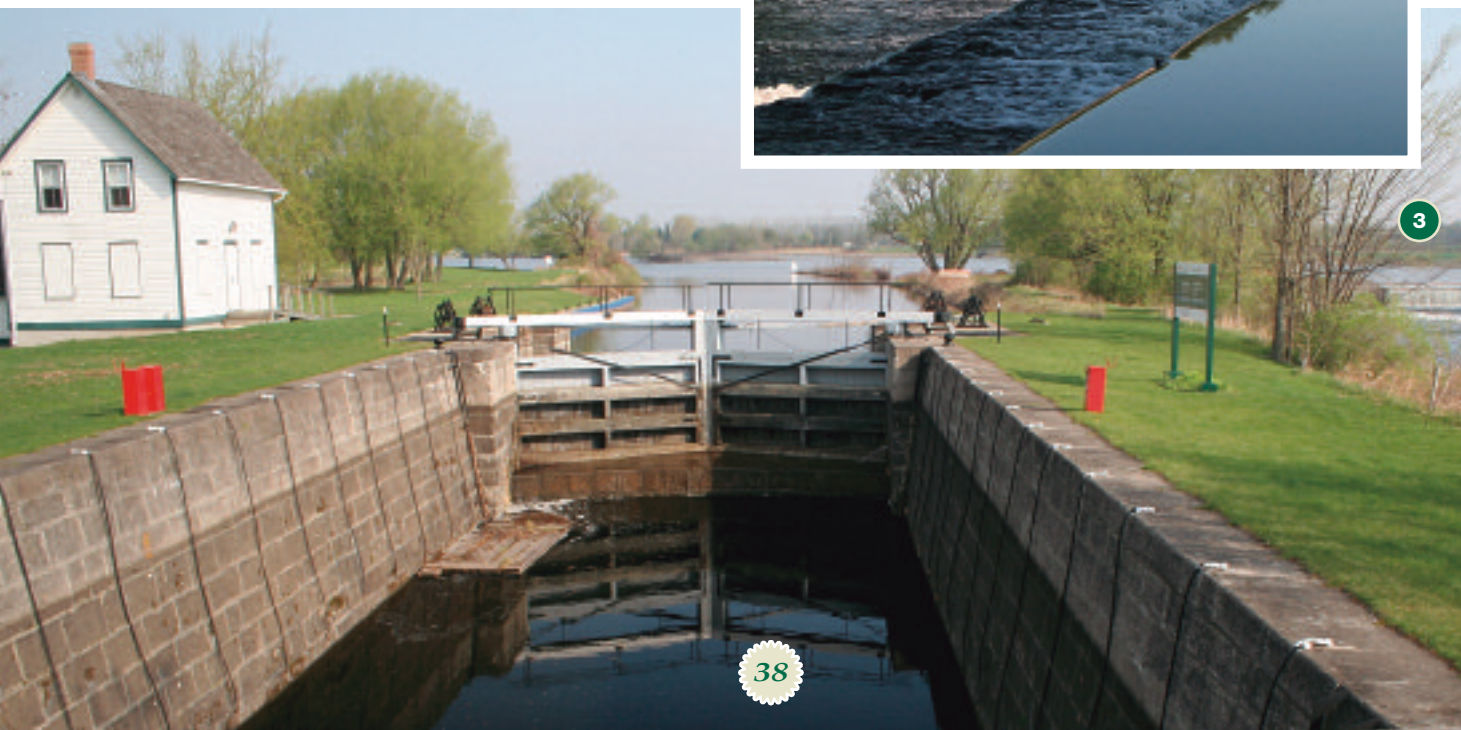
*Image 2* La grande courbe du barrage-voûte en pierre illustre les techniques employées par les ingénieurs et les constructeurs. On voit aussi les dispositifs spéciaux posés sur le barrage afin d'approfondir le chenal.

*Image 3* Le sas de l'écluse et la porte amont à Edmonds avec le barrage-déversoir et le barrage régulateur à droite. Le bâtiment en bois est représentatif des bâtiments administratifs de la fin du XIX<sup>e</sup> siècle et du début du XX<sup>e</sup> siècle.

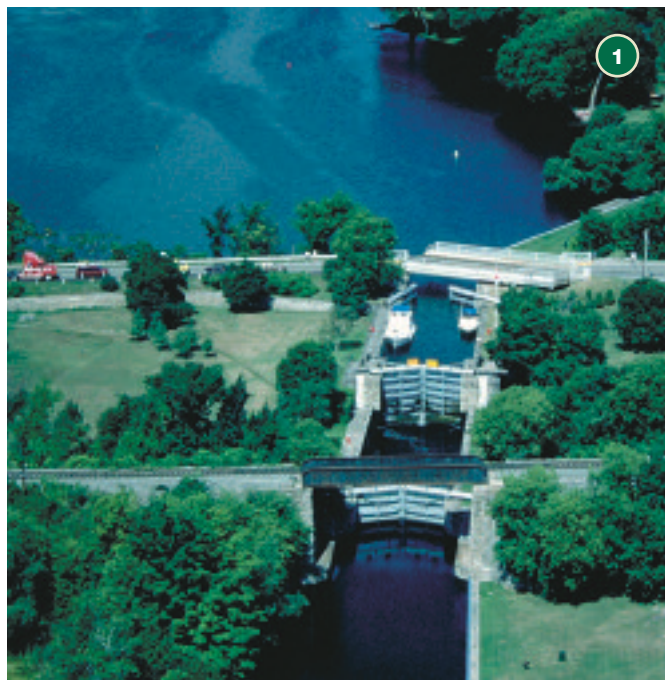
*Image 1* Étant donné que les constructeurs ont dû ériger une série d'écluses pour contourner les chutes et les rapides de Smiths Falls, l'élévation du canal commence à Old Slys avec deux écluses bâties à l'extrémité du chenal excavé.

Deux écluses – Échelle de deux écluses manœuvrées à la main avec une élévation totale de 5 m, 1830. GRC1.

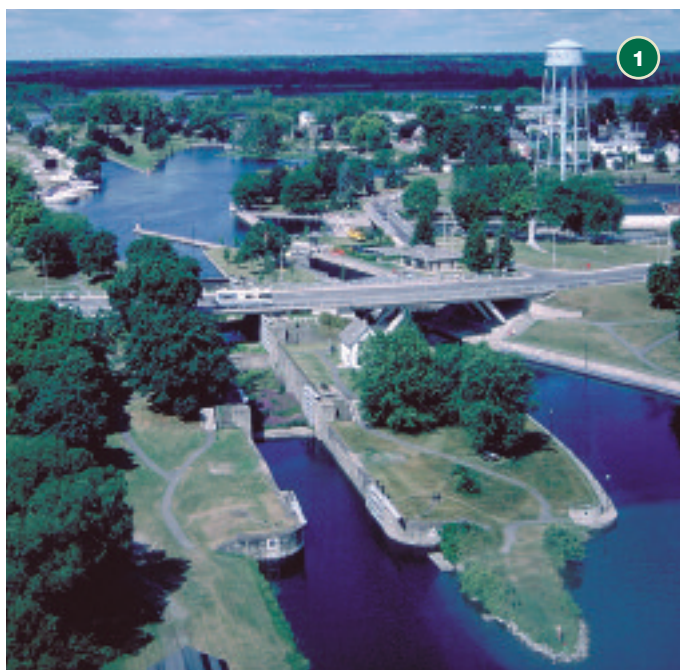
*Image 1 Les écluses combinées de Smiths Falls représentent un ensemble complexe adapté aux besoins contemporains. La construction d'un pont routier surélevé a entraîné la fermeture de l'échelle de trois écluses d'origine (à gauche) et l'érection d'une écluse unique moderne (à droite).*

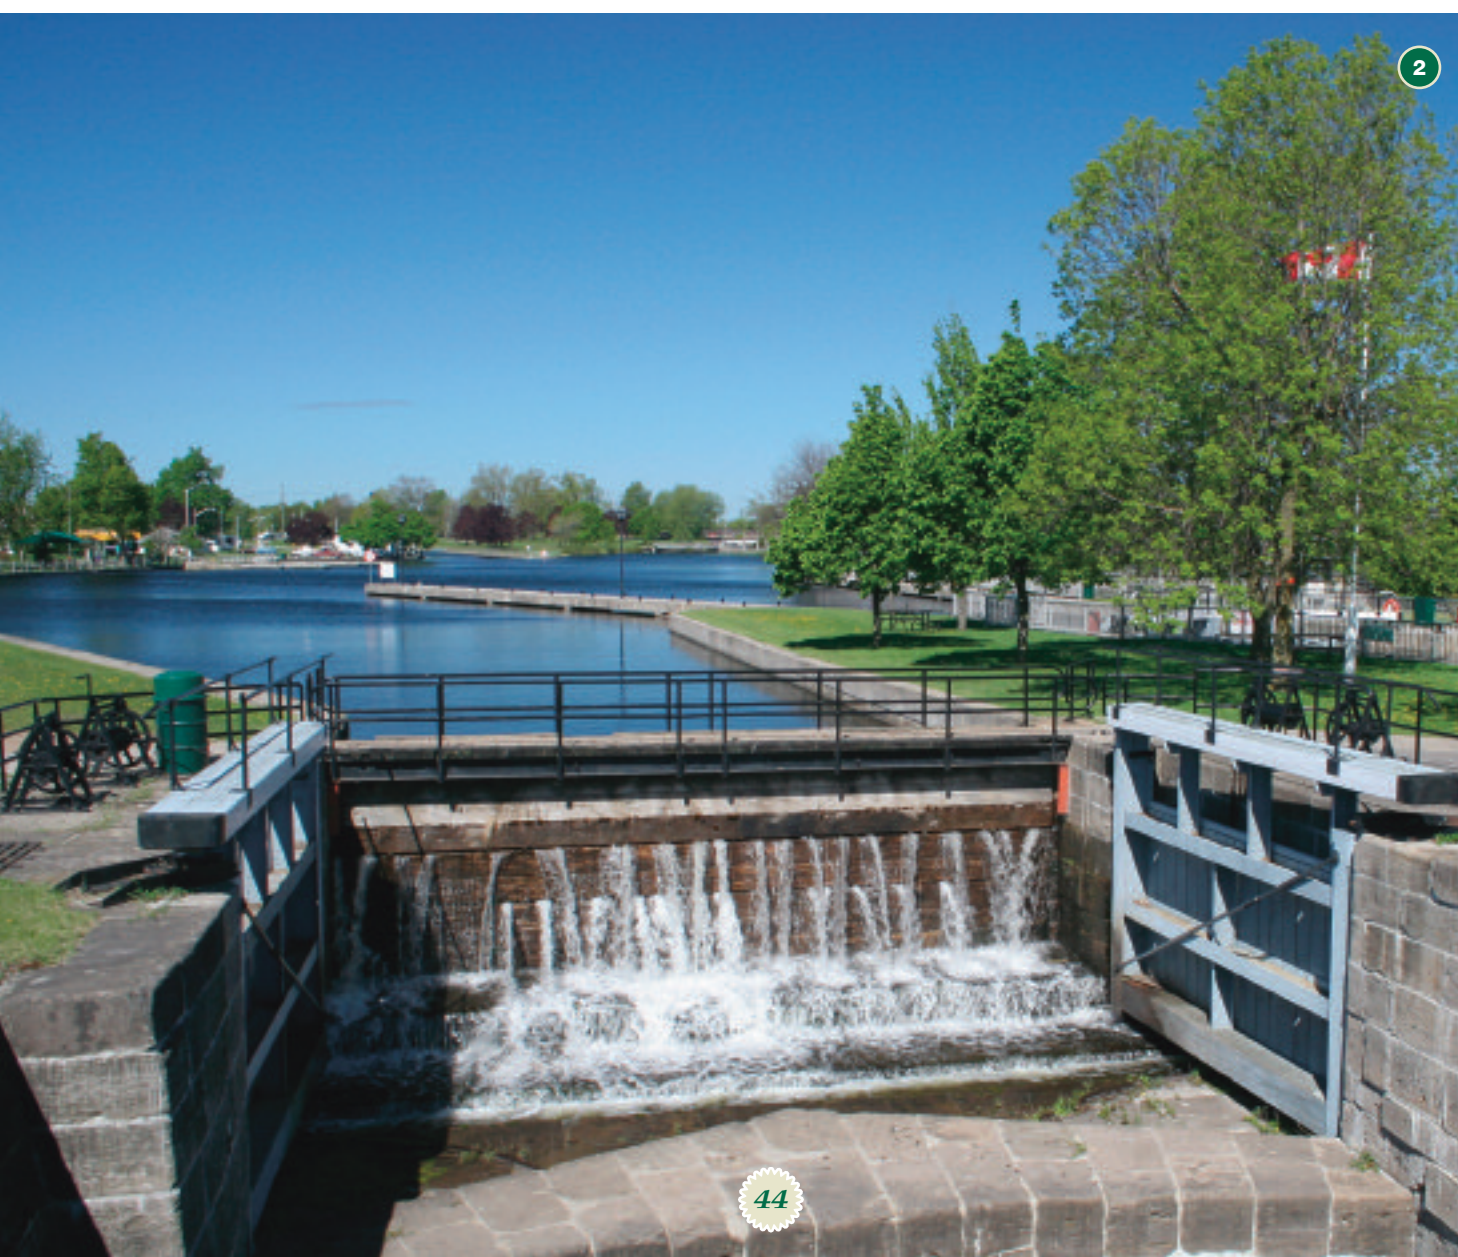
*Image 2* Vers l'ouest et le poste d'éclusage détaché à partir de l'échelle de trois écluses d'origine. Un batardeau en bois retient l'eau qui ainsi n'inonde pas les écluses en maçonnerie d'origine.

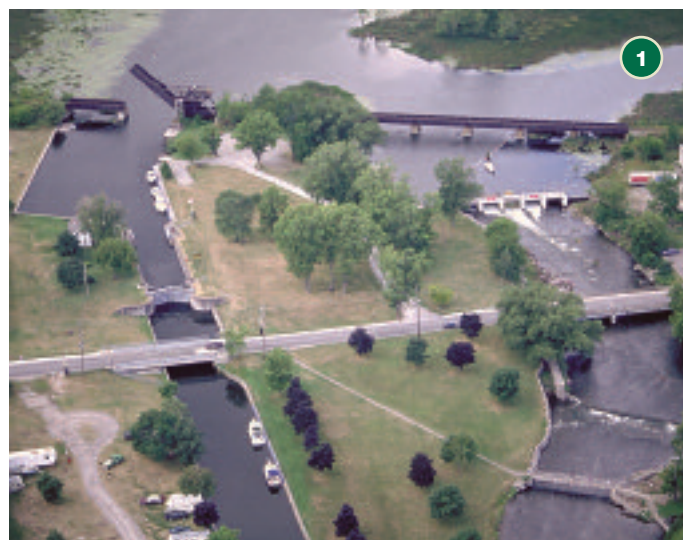
*Image 1* Au poste d'éclusement détaché, la route et le chemin de fer enjambent le canal. La route traverse le chenal excavé grâce à un pont tournant.

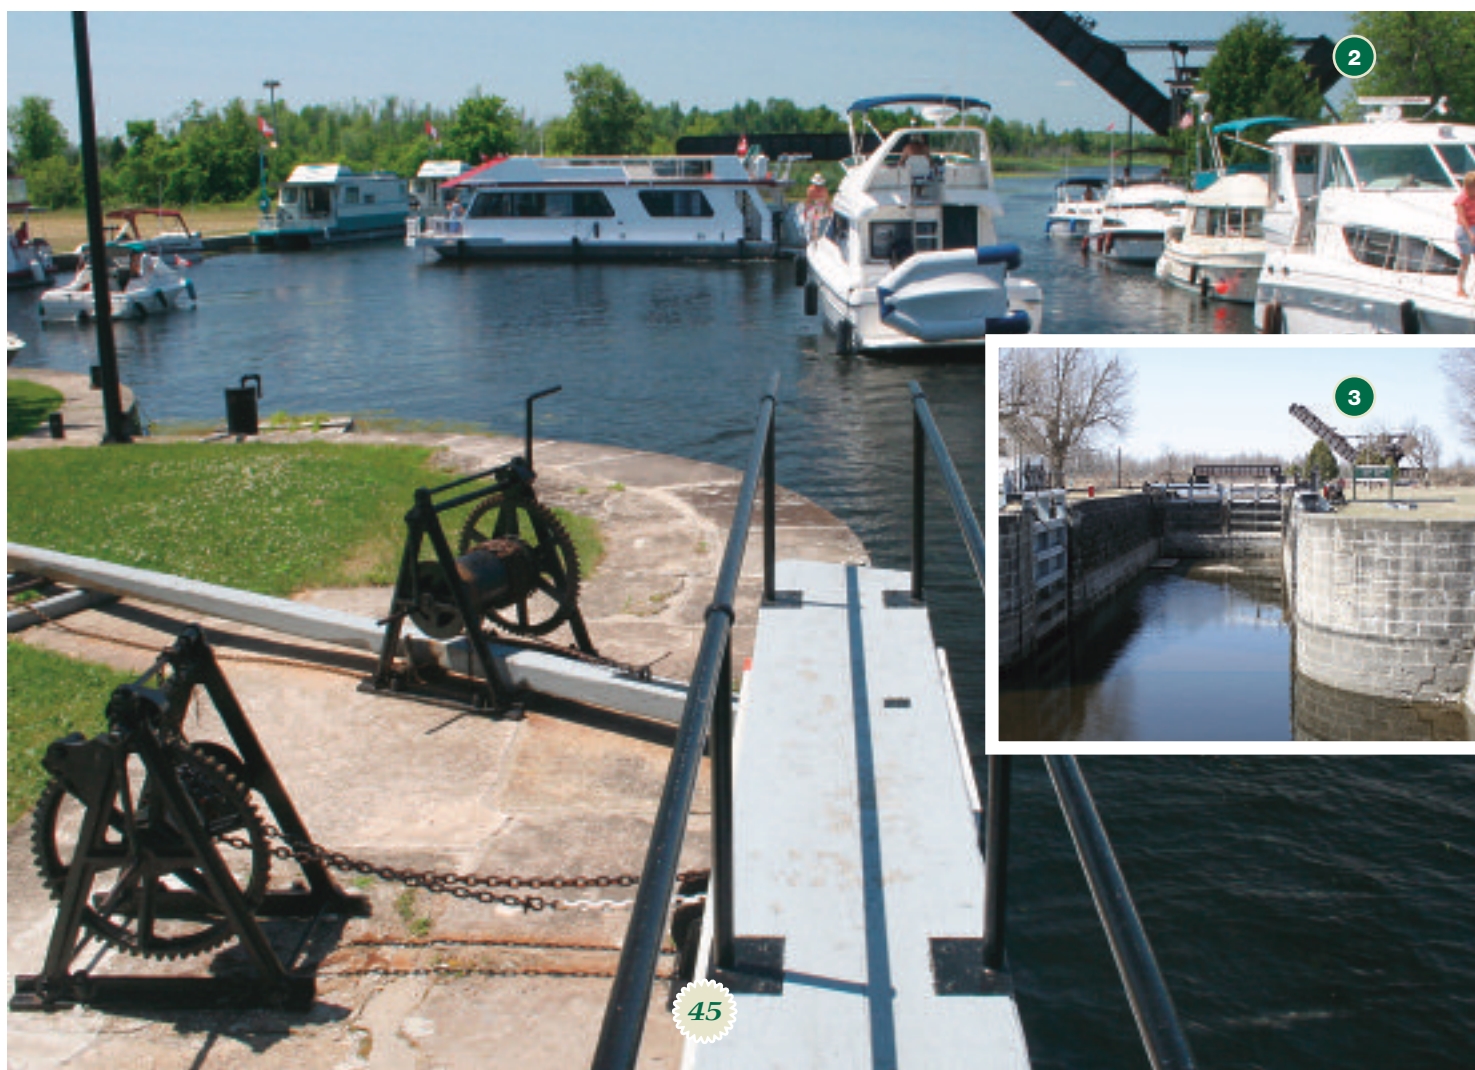
*Image 2* De nos jours, le bassin de virage, tout juste en amont de l'écluse, est un port de plaisance très achalandé. Il était à l'origine destiné aux bateaux commerciaux et militaires.

*Image 3* Le sas de l'écluse détachée, vidé de son eau au printemps, avec le bureau du poste d'éclusement à gauche. À l'arrière-plan, on voit l'imposant pont basculant roulant (Scherzer), maintenant un lieu historique national du Canada, qui permet aux bateaux de passer sous le chemin de fer.
